# 現地調査と衛星SARを用いた斜面災害危険箇所の検証

## Verification of slope disaster risk area using field investigation and synthetic aperture radar (SAR)

#### 調査対象の地すべり概要

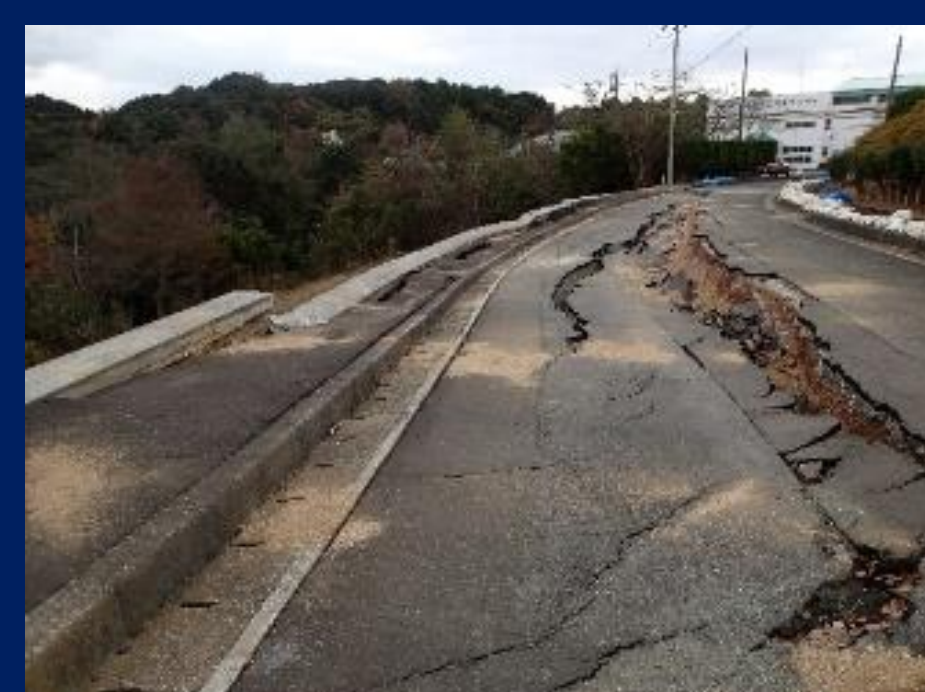
P1 北側から望む

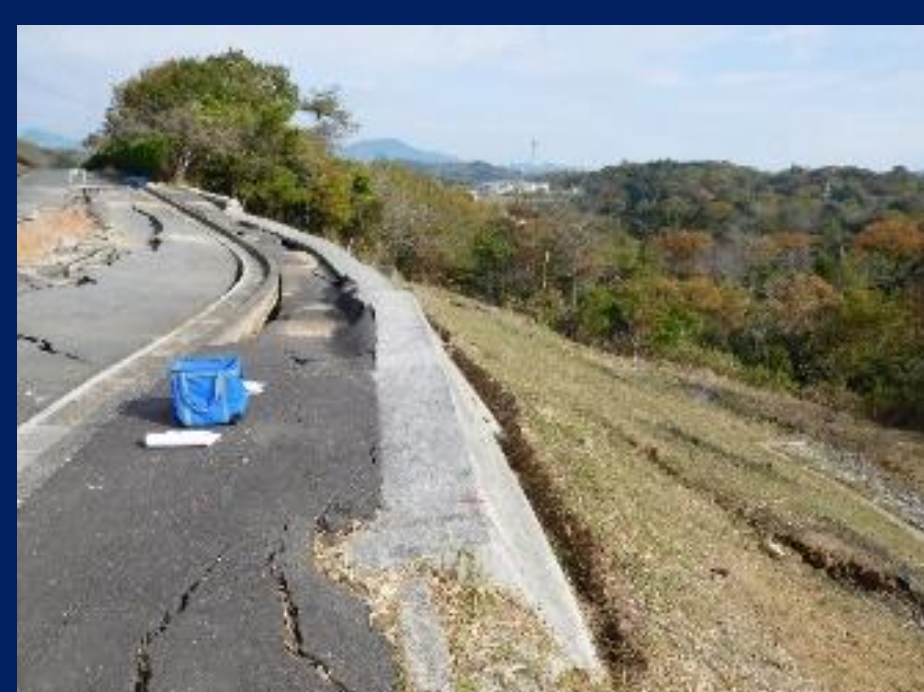
P2 南側から望む

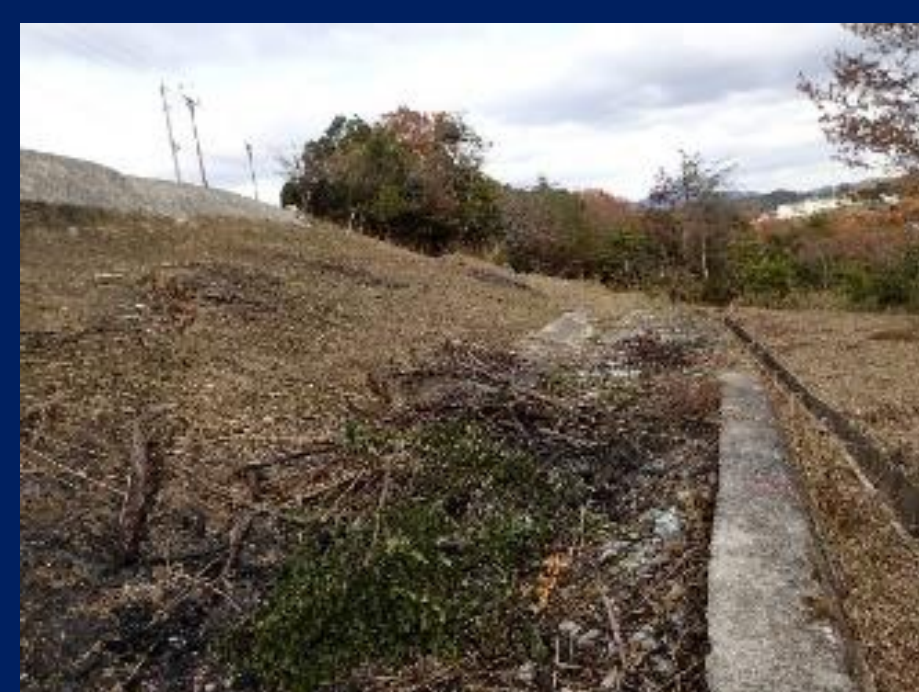
P3 斜面内の状況

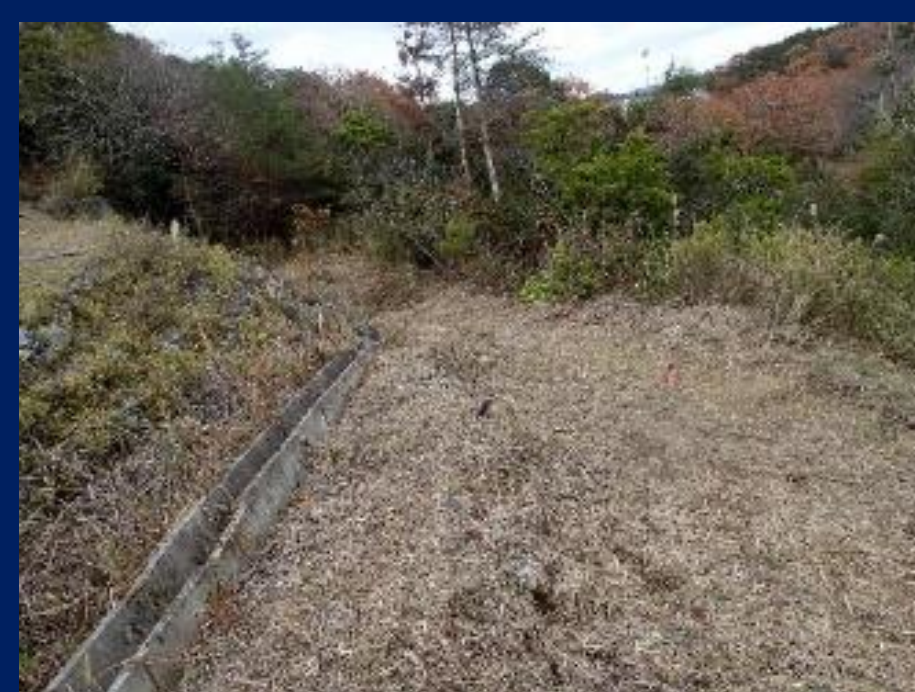
P4 斜面下部の状況

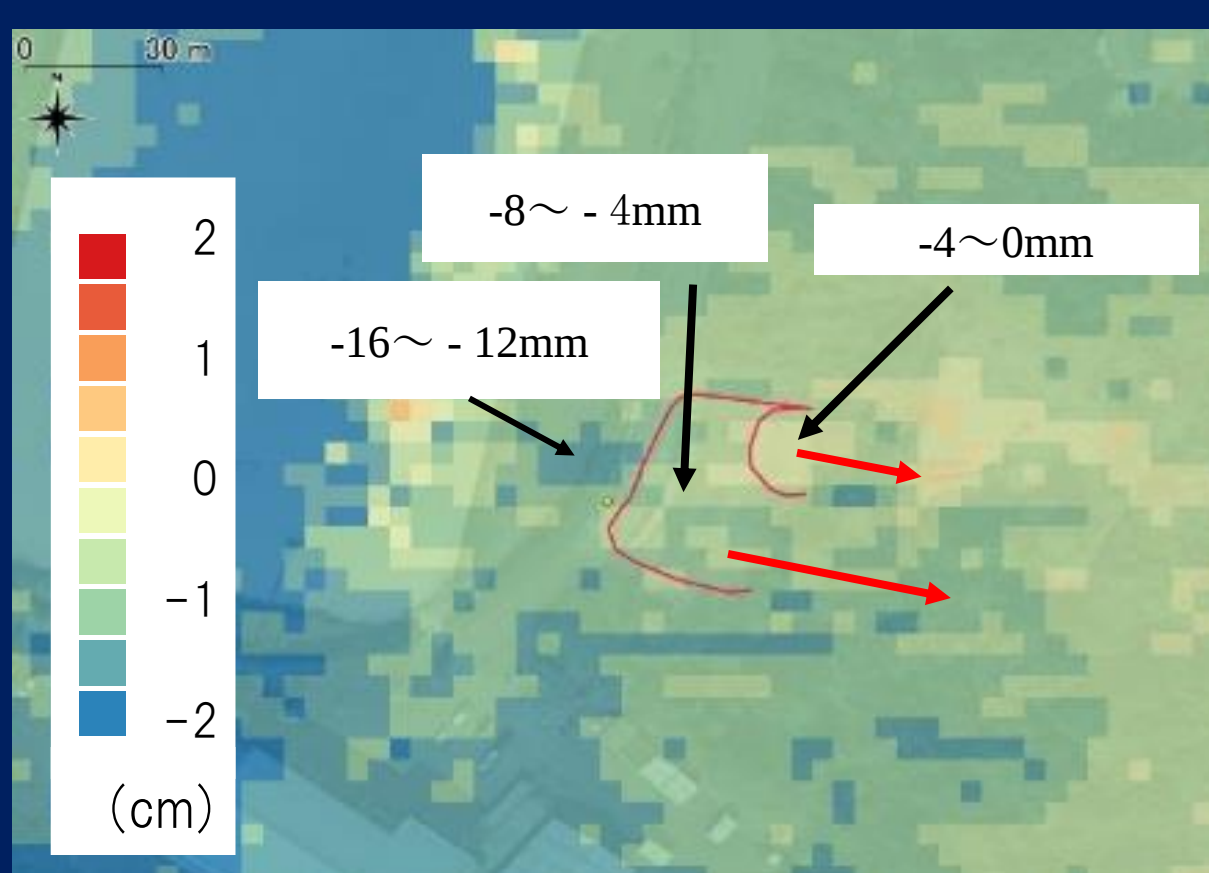
衛星視線方向の変動分布図

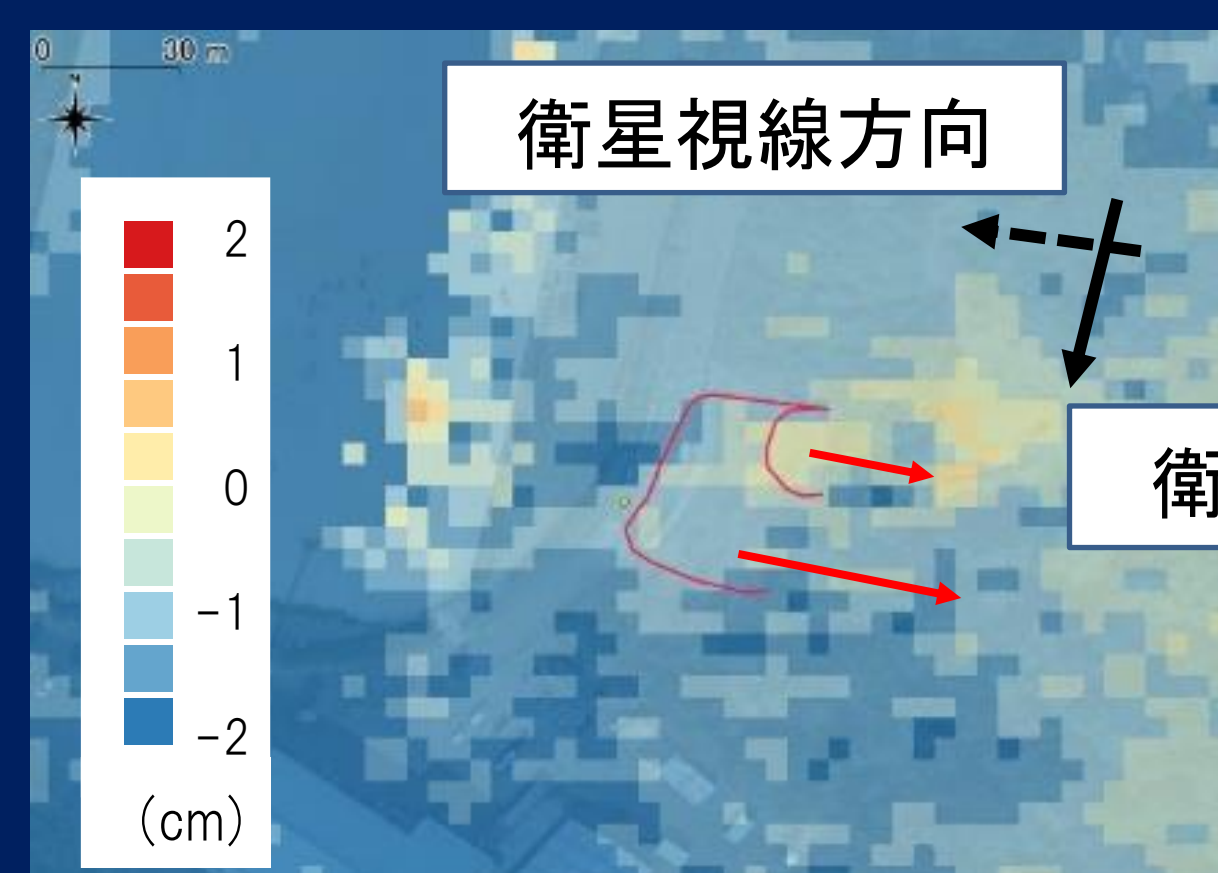
鉛直方向の変動分布図
