# 現地調査と衛星SARを用いた斜面災害危険箇所の検証

## Verification of slope disaster risk area using field investigation and synthetic aperture radar (SAR)

#### 調査対象の地すべり概要

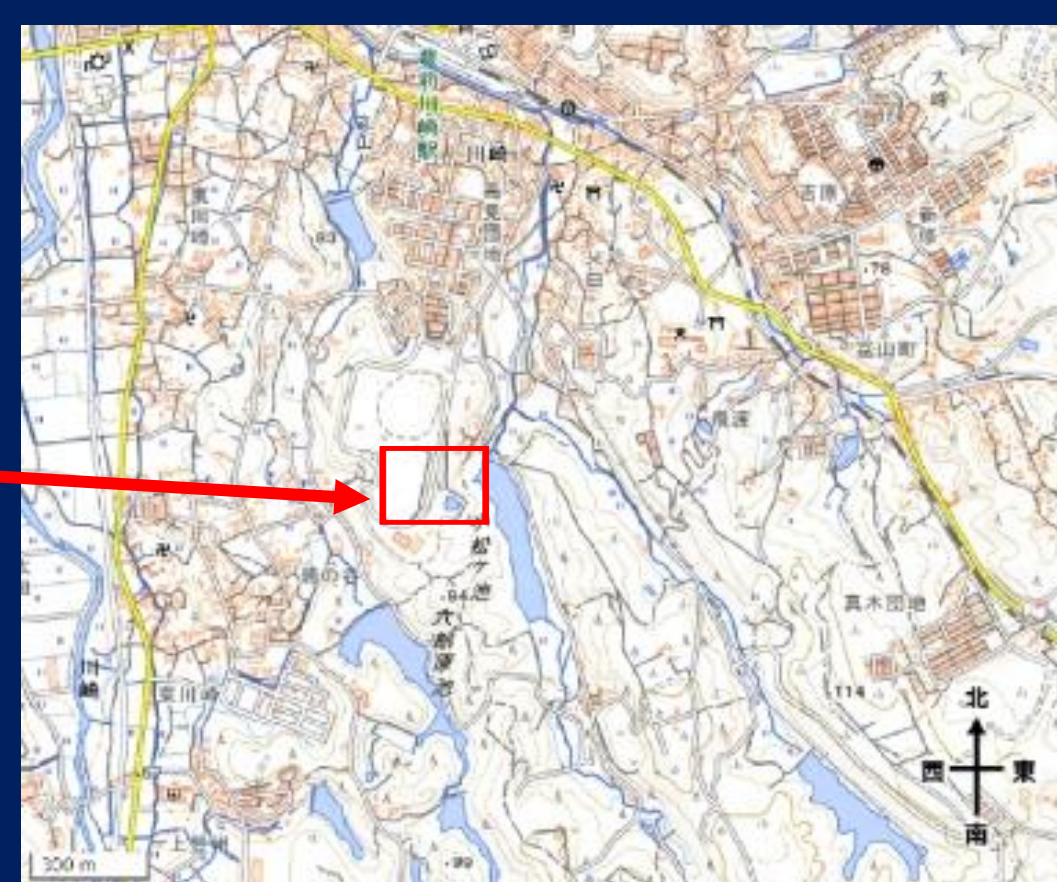
被災箇所位置図

位置・・・川崎町役場より南南東約1.3kmであり、高見団地より南方約0.3kmの小高い丘陵地である  
地質・・・新生代・古第三紀の直方層群と称される堆積岩を基盤とし、その上には第四紀の造成時に発生した盛土層が覆う  
盛土層・・・基盤岩の風化した粘性土を主体とし、含水比が高く極めて軟弱な深度が認められる  
地下水位・・・盛土層の浅部に分布しており、崩壊土は粘性土を主体とし、緩く軟質を呈する
